# METODIKA DOKUMENTACE SAKRÁLNÍ ARCHITEKTURY

(kostely a prostorové kaple)

Vít Honys – Táňa Šimková – Lucie Radová – Hana Veselá

Certifikovaná metodika

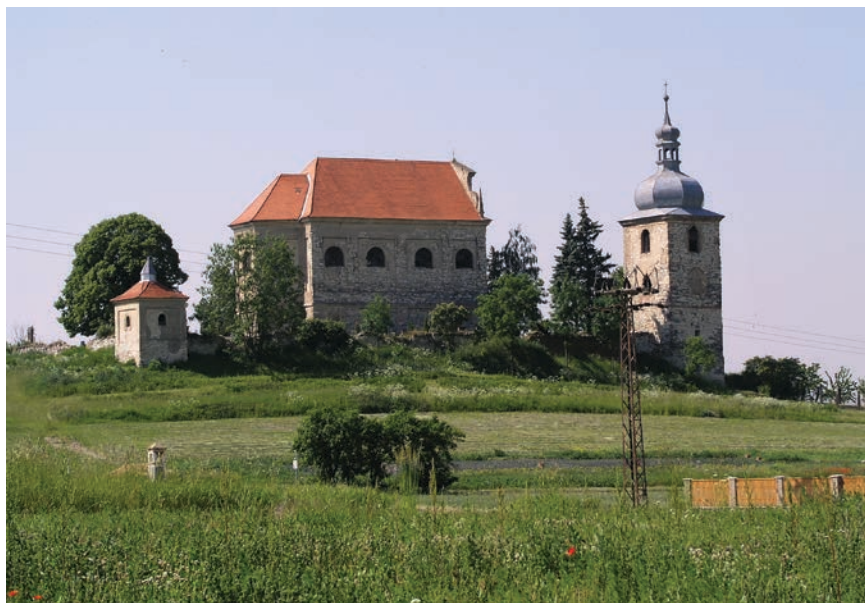
*Obr. 1. Zahorany u Litoměřic, kostel Nejsvětější Trojice, pohled od severu na areál kostela se zvonící a hřbitovní kaplí; celý areál umístěný na pohledově exponovaném návrší obklopuje zděná hřbitovní zeď. Foto: Táňa Nejezchlebová, 2012.*

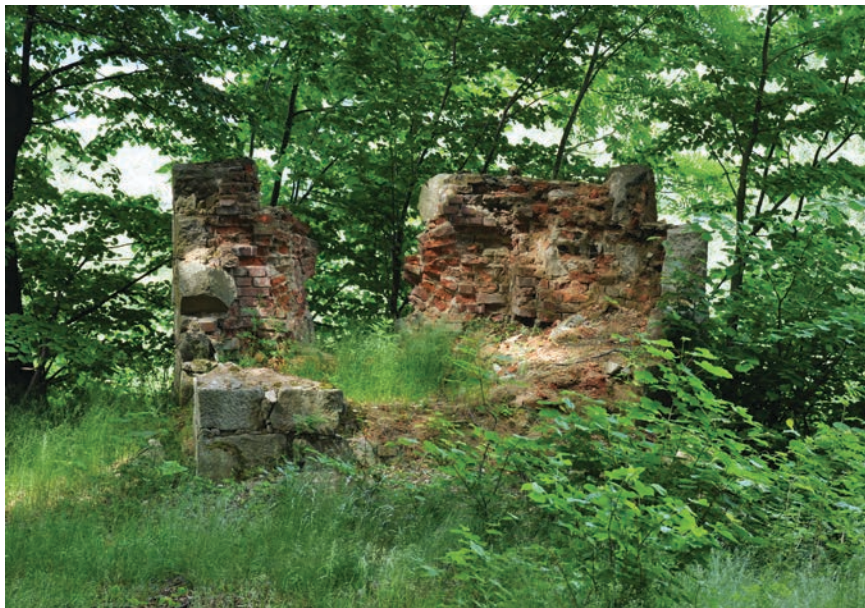
*Obr. 2. Šluknov – Království, Kaple žaláře Krista, pohled od východu, v čelní západní straně je patrný relikt oválného okenního otvoru s koutovými výběhy po nasazení klenby. Foto: Táňa Nejezchlebová, 2012.*

výpovědních znaků o architektonické dispozici (**obr. 2**). Nejsou sem tedy zařazeny objekty, z nichž zbyly pouze reliкty základů dochované přibližně v úrovni či pod úrovní terénu doprovázené rozptylem torz těžko identifikovatelných fragmentů ostění a zdiva, například po demolici sakrální stavby. V případě areálu musí splňovat tyto podmínky alespoň jedna z dochovaných staveb. V rámci reálné terénní praxe je pochopitelné, že při stanovení výběru sakrálních staveb určených k dokumentaci je nutné dát přednost sakrálním architekturám ohroženým, kdy jde o ohrožení jak bezprostřední existence objektu, tak významného segmentu jeho hodnot s absencí nezbytné péče a údržby. Je třeba zdůraznit, že i když v naprosté většině jde o liturgicky nevyužívané a léta zanedbané objekty, v ojedinělých případech jsou tyto objekty na první pohled relativně zachovalé v celistvosti, ale velmi vážně ohrožené staticky. Oproti tomu nemá samozřejmě význam upřednostňovat při dokumentaci např. průběžně udržované a stabilizované objekty v torzálním stavu dochování obvodového zdiva.

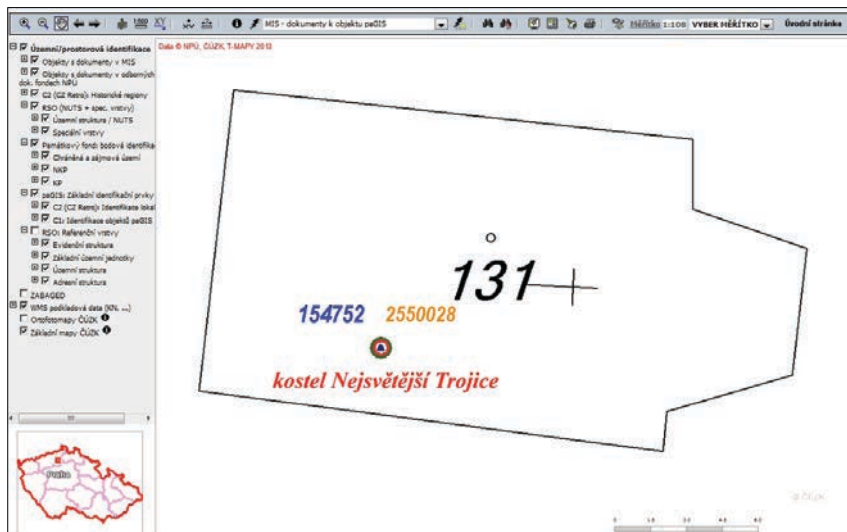
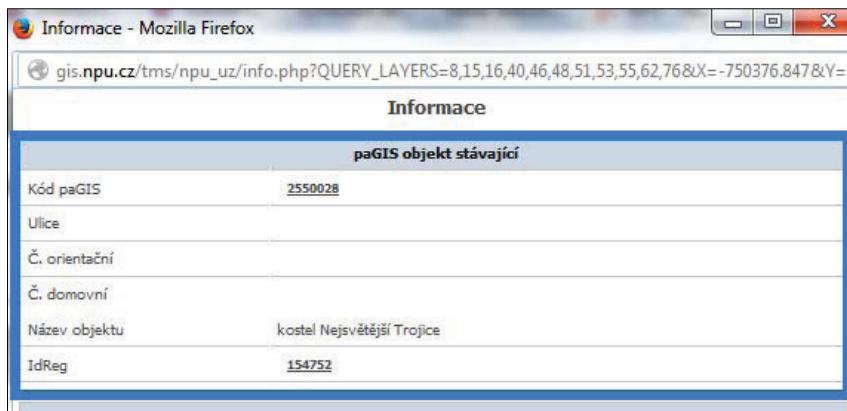
Příklad znázornění bodu PaGIS (Zahořany, okr. Litoměřice, kostel Nejsvětější Trojice)

detail atributové tabulky vyvolané ikonou **i** (info), zvýrazněna část s kódem PaGIS a identifikátorem kulturní památky (**IdReg**)  
 NPÚ přechází od 1. 11. 2015 na nový informační systém, ve kterém tuto hodnotu (IdReg) nahradí **PrStav\_id**

Obr. 3. Příklad znázornění PaGIS. Autor: Hana Veselá, 2014.

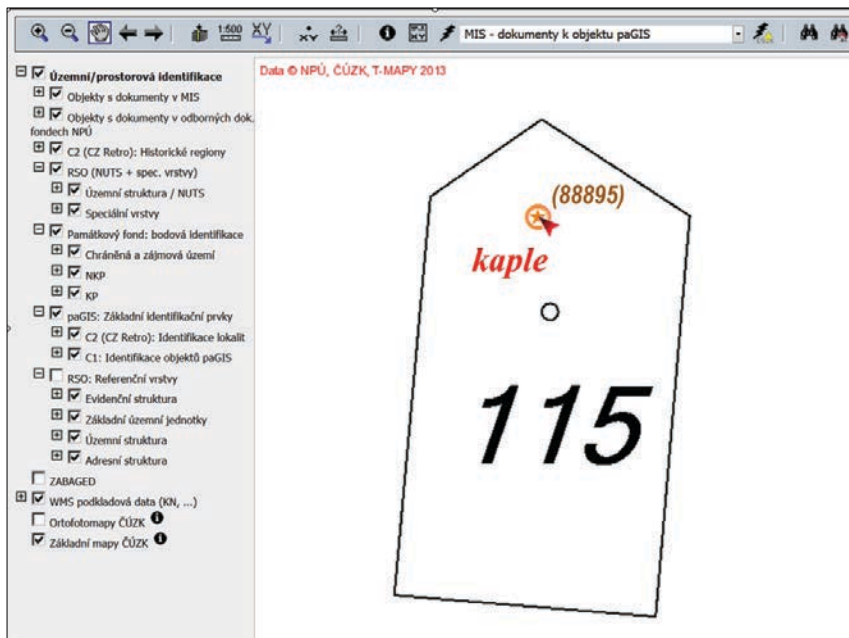
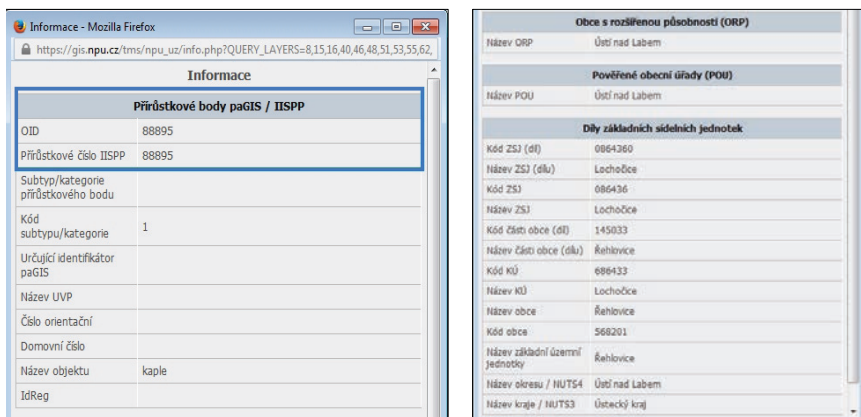
Příklad znázornění PB (Lochočice, okres Ústí nad Labem, kaple sv. Jana Křtitele na vrchu Jedovina)

detail atributové tabulky vyvolané ikonou **i** (info), zvýrazněna část s číslem přírůstkového bodu (PB)

Obr. 4. Příklad znázornění tzv. přírůstkového bodu. Autor: Hana Veselá, 2014.

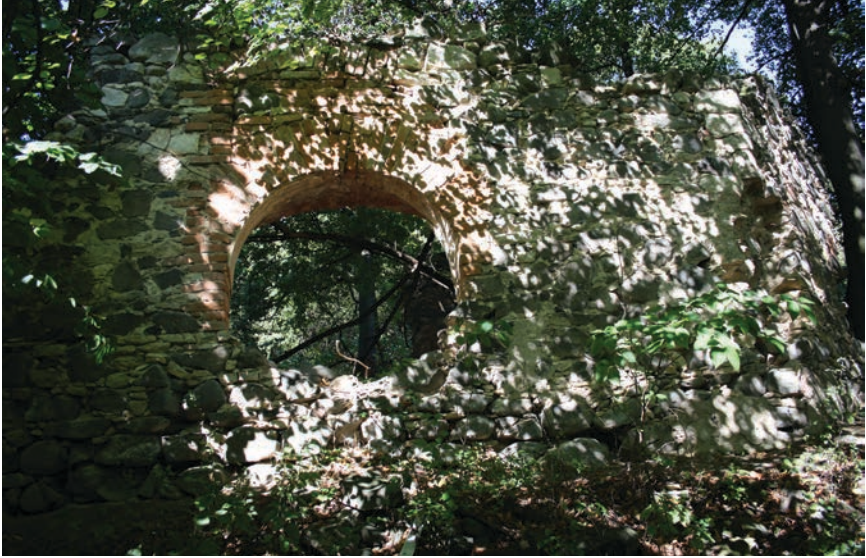
Obr. 6. Lužice u Mostu, torzo kaple sv. Blažeje, jižní průčelí s obtížně eliminovatelnými stíny ve větru se pohybujičích větví sousedící vegetace. Foto: Vít Honys, 2012.

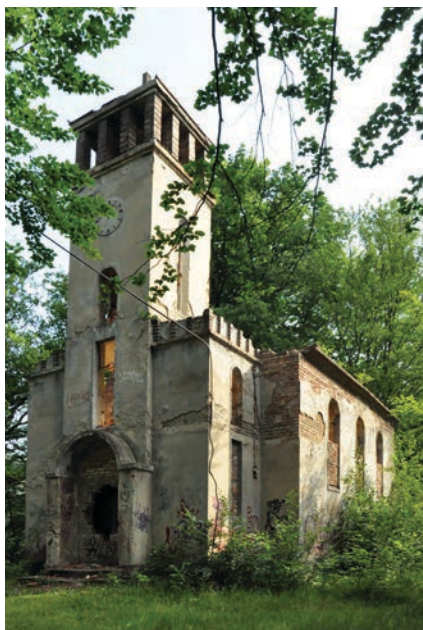
Obr. 7. Děčín – Nové Město, starokatolický kostel, nedostatečný odstup od objektu a pohled způsobuje zejména u věže sbíhání os a vytvoření dojmu tzv. padání. Foto: Táňa Nejezchlebová, 2012.

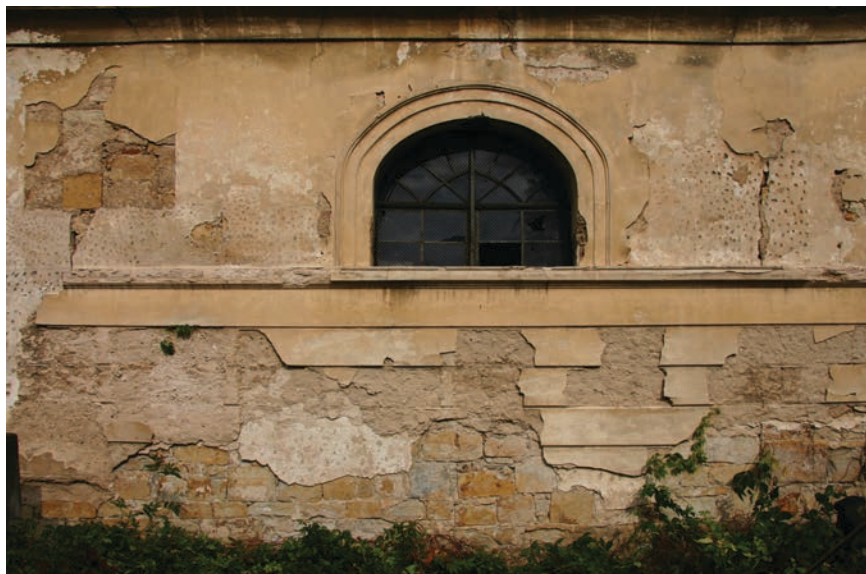
*Obr. 8. Černěves, kostel sv. Prokopa, jižní průčelí lodi, v soklové části se v místě opadajících empírových omítek projevuje struktura románského zdiva lodi, při západní hraně je v horní části patrný zazděný románský okenní otvor. Foto: Táňa Nejezchlebová, 2009.*

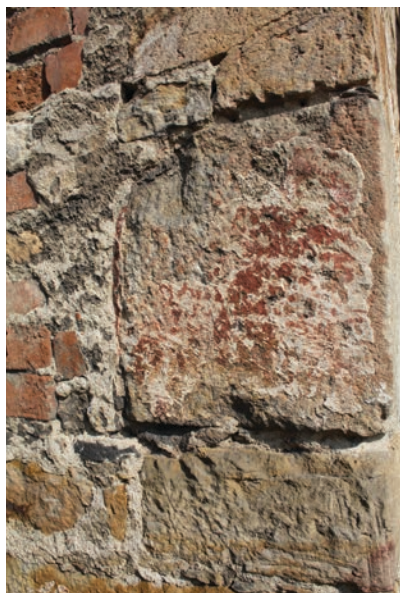
*Obr. 9. Přečáply, kostel sv. Matouše, reliktý historické barevnosti na nárožních kvádrech. Foto: Vít Honys, 2012.*

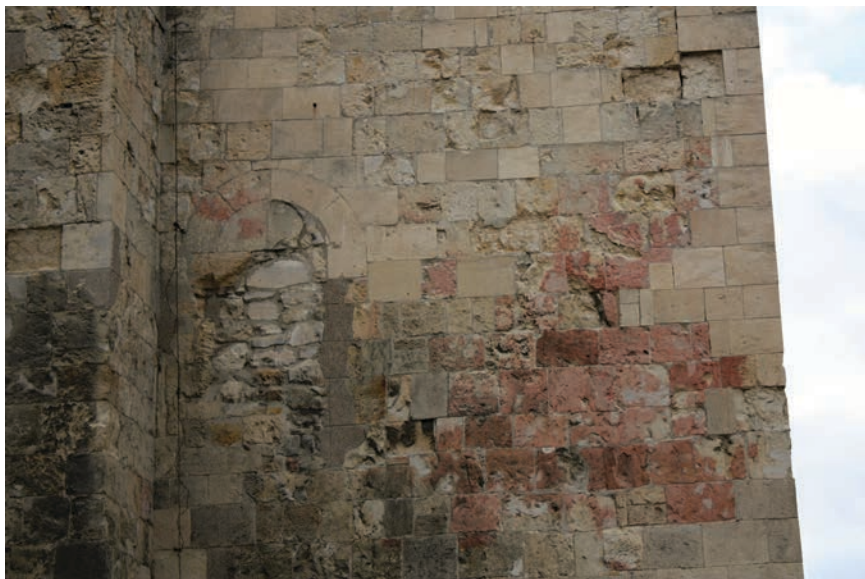
Obr. 10. Libčeves, kostel Stětí sv. Jana Křtitele – situace odhaleného zdiva na severním průčelí věže se starším zazděným otvorem a různými typy kamenů, které patří různým historickým etapám stavby – indikace pro provedení případné fotogrammetrie. Foto: Lucie Rádová, 2009.

se štukovými či omítkovými prvky; např. dolní části ostění bývají často kamenné, završující prvky s dekorací štukové (**obr. 10**). V těchto případech se snažíme také co nejpečlivěji zdokumentovat napojení souvisejících omítkových a nátěrových vrstev a krycí povrchové úpravy, jejichž účelem bylo sjednotit rozdílný charakter materiálu. Od doby novověku, zejména vrcholného baroka a klasicismu se objevují i heraldické či nápisové kartuše, které mohou přinášet zajímavé souvislosti či informace k historii stavby a jejímu vývoji. Jejich fotodokumentaci věnujeme zvýšenou pozornost, neboť detaily těchto prvků rychle zanikají. Při případném přepisu nápisové složky postupujeme podle publikovaných epigrafických metodických pravidel (blíže viz pozn. č. 22). Stranou nemohou zůstat ani detaily kamenných uměleckořemeslných štukových a kamenosochařských prvků (**obr. 11**). Tyto prvky bývají často pro své umístění ve vyšších polohách pro dokumentaci špatně dostupné, ale přesto se snažíme o jejich fotografickou dokumentaci pokud možno z více úhlů (většinou jde o koule, šišky, pylony, případně sochy v nárožích průčelí po stranách štítu či v nikách v ose nad portálem, ve štítu apod.). Podchycujeme vedle základní charakteristiky materiálu, je-li to možné (např. jemnozrný pískovec, opuka, žula) samozřejmě i reliкty jejich osazení, i když jsou zcela torzální nebo již zanikly (nicméně např. zkorodovaný trn je cenným svědectvím o jejich

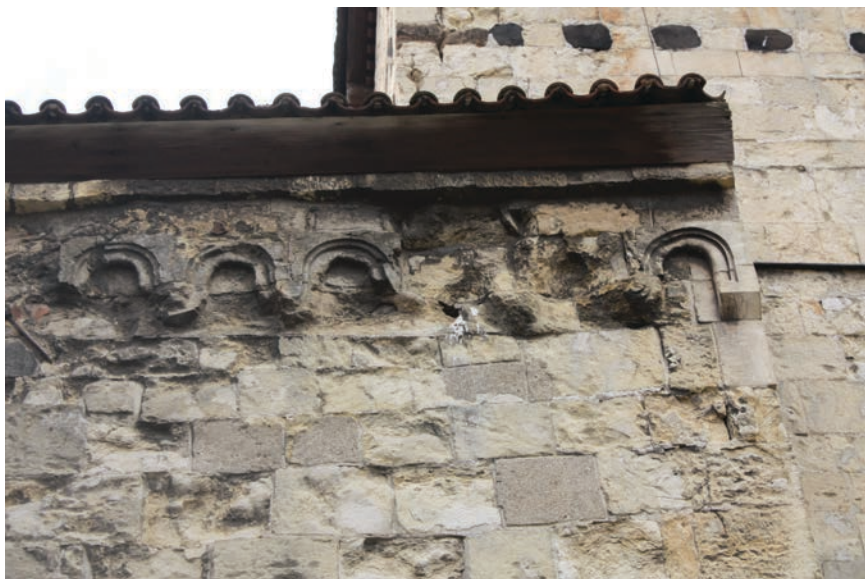
Obr. 11. Libčeves, kostel Stěti sv. Jana Křtitele – detail destrukce románského obloučkového vlysu pod hlavní římsou kostela. Stavba nemá okapy, voda ze střechy volně stéká právě na tyto partie stavby. Foto: Lucie Radová, 2009.

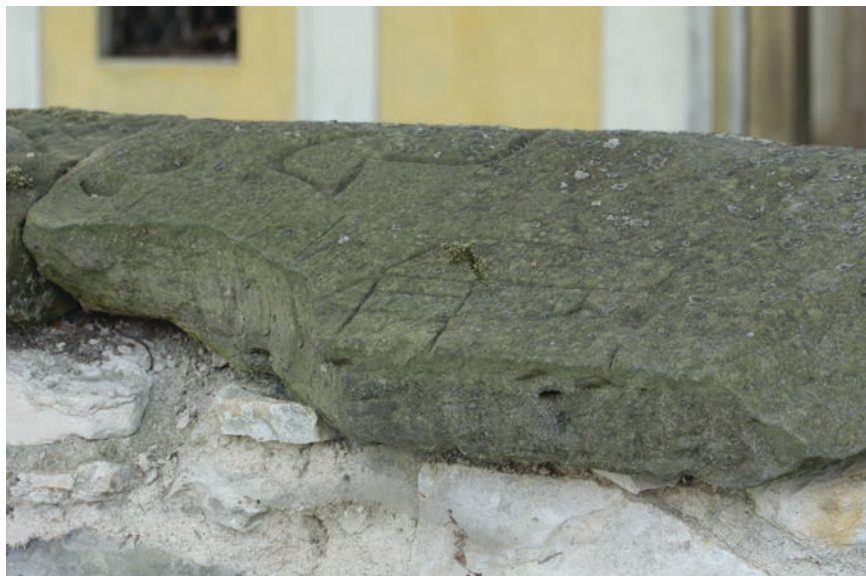
*Obr. 12. Telce, kostel sv. Mikuláše – zajímavá rytina nespécifikované stavby na kamenné desce kryjící ohradní zeď kostela vyžaduje rovněž dokumentační podchycení. Foto: Lucie Radová, 2011.*

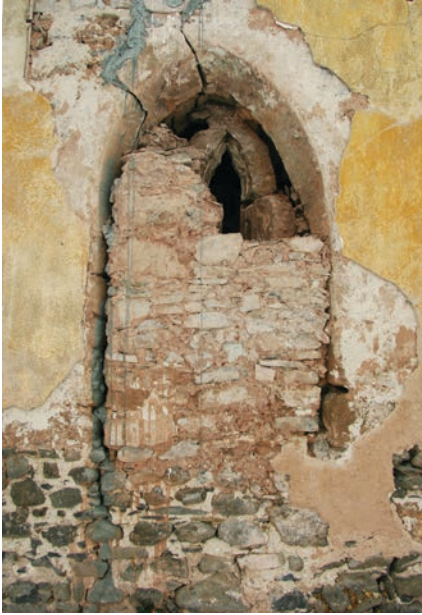
Obr. 13. Lubenec – Libyně, kostel sv. Jiří, závěrový bok presbytáře, při částečné destrukci zazdívky gotického okna bylo ve světlém otvoru odhaleno kamenné ostění s jeptiškou, pocházející zřejmě z počátku výstavby kostela v 1. polovině 14. století. Foto: Táňa Nejezchlebová, 2011.

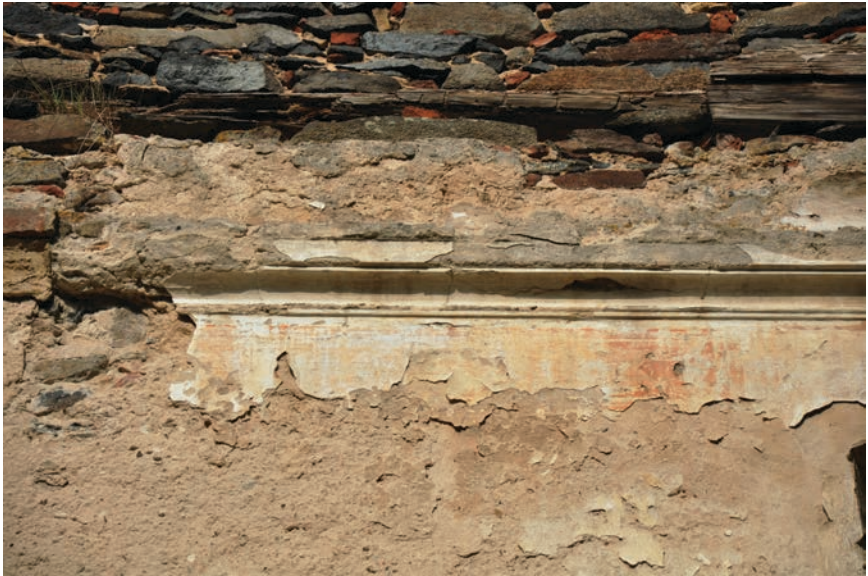
Obr. 14. Bílý Kostelec, kostel sv. Havla, interiér lodi, z plochého stropu kostela se dochovaly pouze omezené úseky štukového profilovaného fabionu s relikty barevných nátěrů ve více vrstvách. Foto: Táňa Nejezchlebová, 2012.

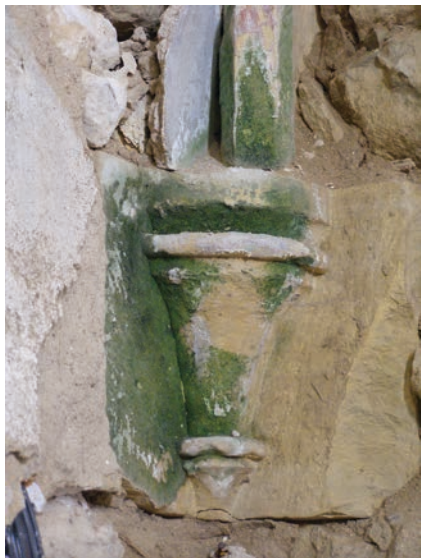
Obr. 15. Chouč, kostel sv. Kateřiny – poškození povrchu kamenné konzole v úsledku působení vlhkosti včetně mikrovegetace. Foto: Lucie Radová, 2010.

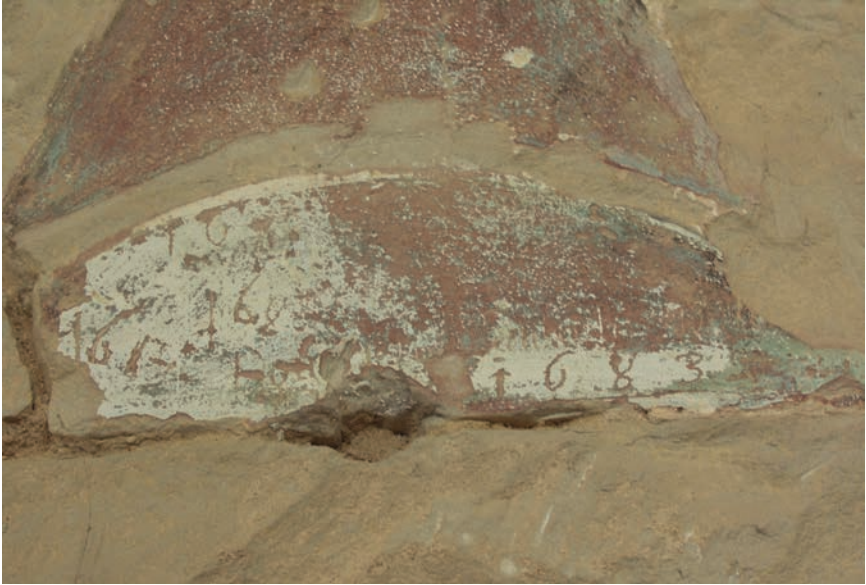
Obr. 16. Minice, kostel sv. Martina, severní stěna interiéru presbytáře, detail reliktu po odtesaném středověkém sanktuáři s datací „1683“. Foto: Lucie Radová, 2008.

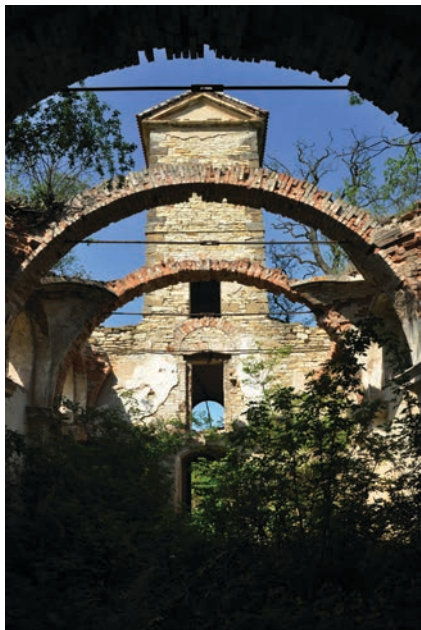
*Obr. 17. Encovany – Prachová, kaple sv. Václava, z klenby lodi se dochovaly pouze meziklenební pasy a koutové náběhy nasazené na přízdní pilastry. Foto: Táňa Nejezchlebová, 2012.*

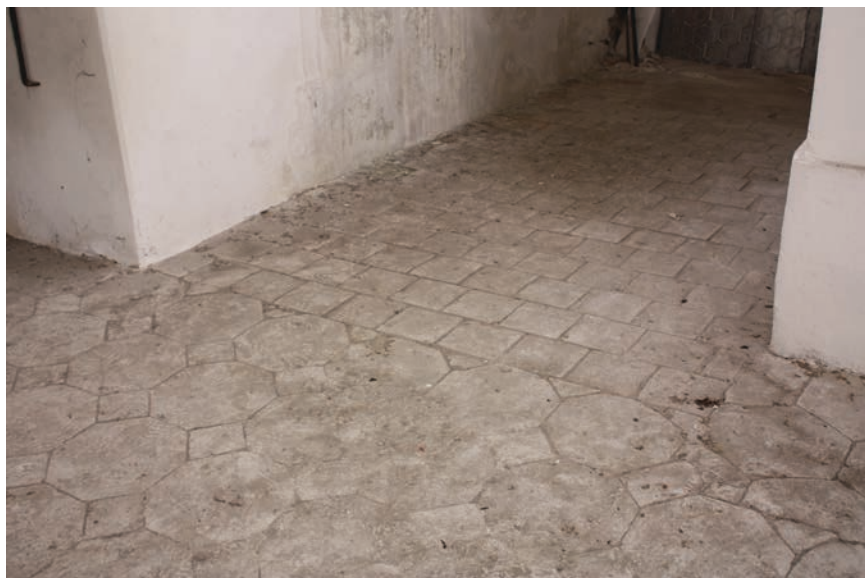
Obr. 18. Kozly, kostel sv. Martina, interiér – detail různých typů dlažeb položených v interiéru lodi. Foto: Lucie Radová, 2010.

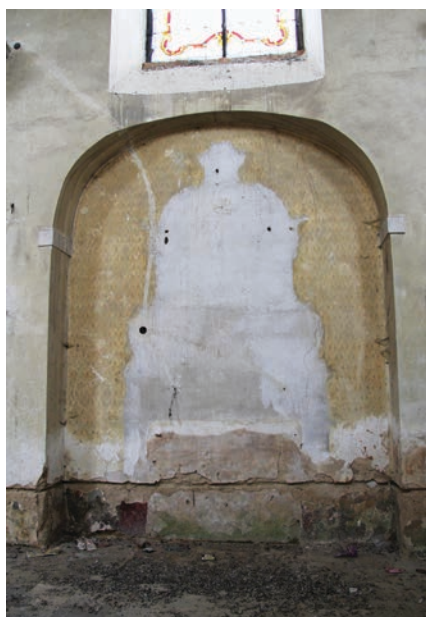
Obr. 19. Soběnice, kostel sv. Petra a Pavla, loď, v postranních výklencích lodi při presbytáři se v interiérové výmalbě dochovaly otisky vedlejších oltářů, pod jedním z nich byla umístěna signatura a datace výmalby interiéru, provedená 9. 12. 1910 malířem Jar. Kouřilem. Foto: Táňa Nejezchlebová, 2014.

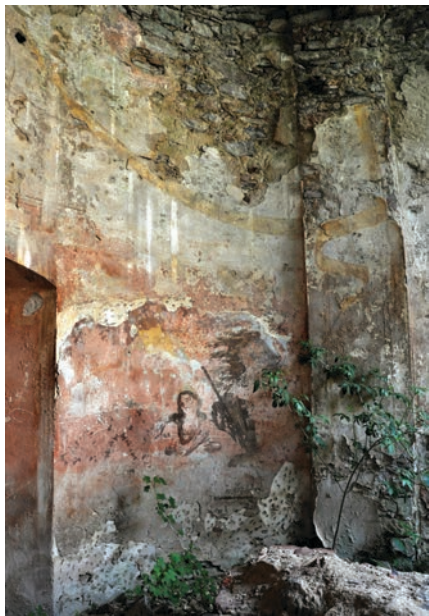
*Obr. 20. Bílý Kostelec, kostel sv. Havla, závěrová strana presbytáře, díky degradaci svrchní šablonové malby z 19. století se na povrchu omítek projevují torza originální figurální a ornamentální výzdoby presbytáře, v závislosti na celkovém havarijním stavu objektu však dochází k rychlé ztrátě detailů a ploch maleb. Foto: Táňa Nejezchlebová, 2012.*

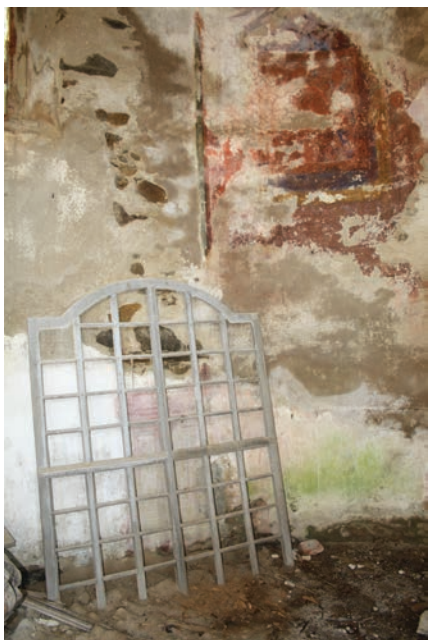
Obr.21. Blatno, kostel sv. Michaela, interiér, severozápadní roh lodi s torzem iluzivního malovaného bočního oltáře a deponovaného okenního rámu. Foto: Vít Honys, 2014.

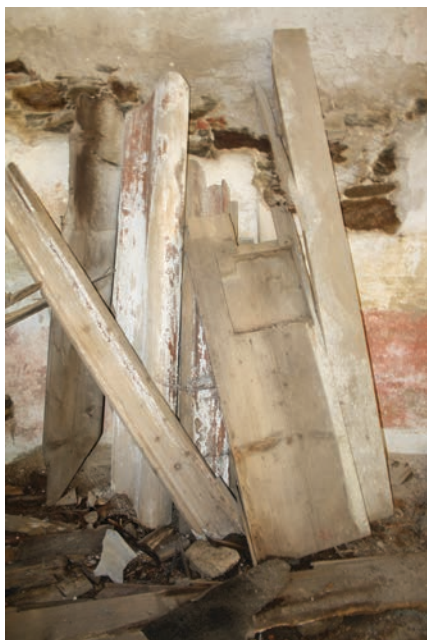
Obr. 22. Blatno, kostel sv. Michaela, interiér, torza říms a krycí desky menzy po jižní straně presbytáře. Foto: Vít Honys, 2012.

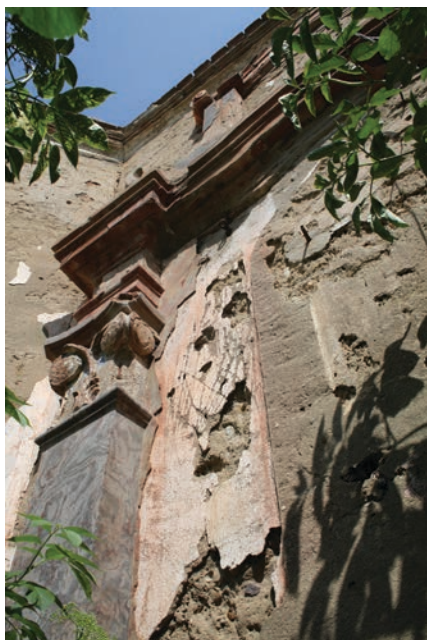
Obr. 23. Všestudy, kostel sv. Michaela, interiér, detail rozpadajícího se torza architektury rokokového hlavního oltáře z umělého mramoru. Foto: Vít Honys, 2014.

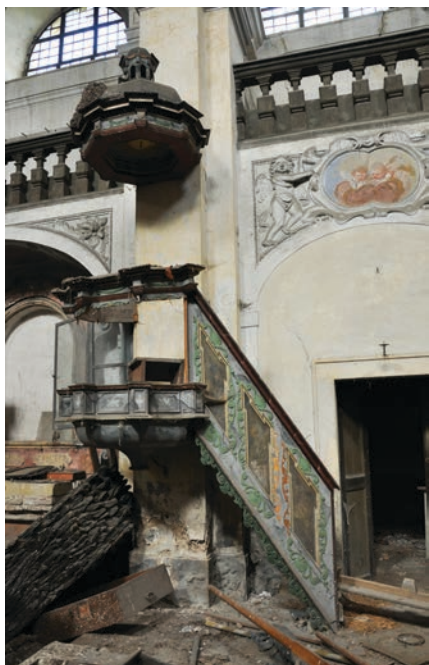
*Obr. 24. Zahořany, kostel Nejsvětější Trojice, presbytář, silně poškozená malovaná kazatelna patří k souboru originálního vybavení kostela, které vzniklo pravděpodobně společně s výstavbou kostela mezi lety 1653–1657. Foto: Táňa Nejezchlebová, 2012.*

Kazatelny (obr. 24) jsou významným prvkem vybavení sakrálních objektů křesťanských církví (s výjimkou církví ortodoxního ritu). U protestantských a reformovaných sborů, vč. tzv. tolerančních sborů, jsou často s ohledem na význam zvěstování Božího slova dominantním prvkem vybavení interiéru se situováním při delší straně prostoru poblíž jeho středu,

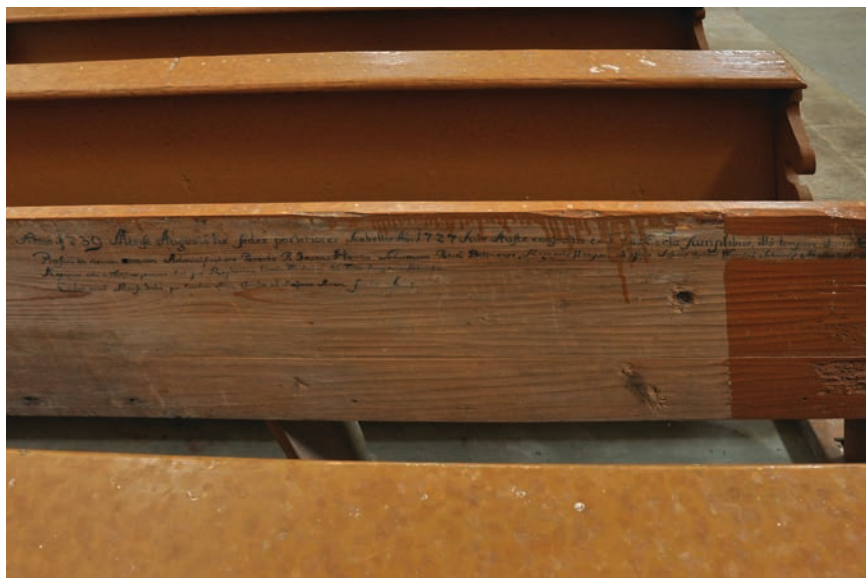
Obr. 25. a, b Sutom, kostel sv. Petra a Pavla, loď, tři bloky lavic z vybavení kostela, střední blok, určený původně k poloze u zdi, je na zadní straně opěradel opatřen datací 1727 a 1739. Foto: Táňa Nejezchlebová, 2013.

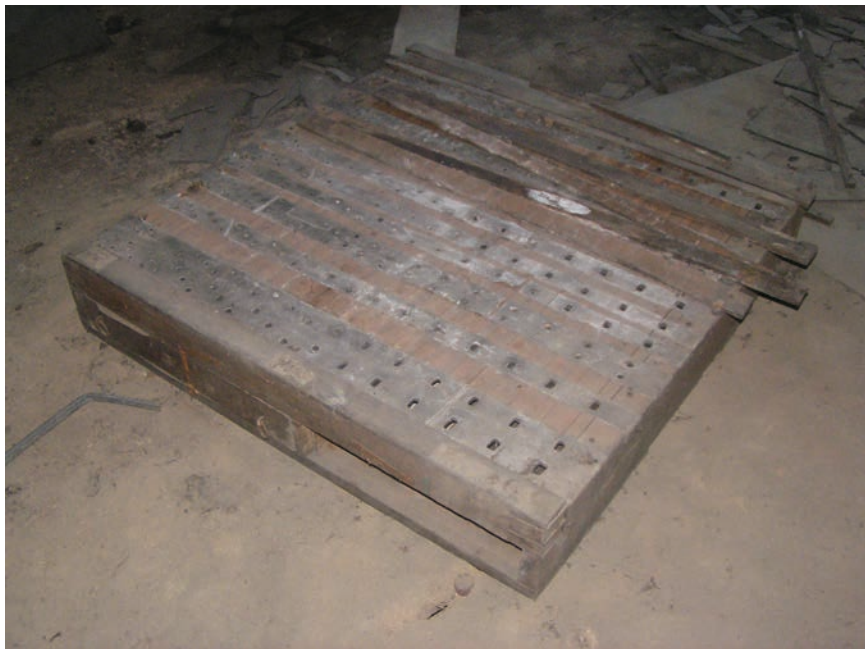
*Obr. 26. Kamenický Šenov, kostel sv. Jana Křtitele, interiér podstřeší, nález vzdušnice již zaniklého stroje zdejších rokokových varhan užitá druhotně jako kryt otvoru v klenbě a závěs pro lustr. Foto: Vít Honys, 2010.*

U nevyužívaných sakrálních objektů varhany patří vždy k nejohroženějším částem vybavení, a proto na rozdíl od situace před rokem 2000 bývají v případě, že se jednalo o převážně kompletní nástroj, již s předstihem, často péčí diecézního organologa, farnosti aj. částečně či zcela demontovány a uloženy jinde či transferovány do jiného objektu. Jiná bývá situace u objektů chátrajících již desetiletí, kdy již v průběhu 2. poloviny 20. století došlo k devastaci nástrojové části a odcizení většiny píšťalového fondu a případných prvků výzdoby. V řadě případů se jedná již jen o torza varhanní skříňe a hracích stolů, někdy však i s původní vzdušnicí či s relikty hracího stolu a traktur. Varhanní nástroje 17.–18. století s ohledem na příslušnost k jihoněmeckému varhanářskému okruhu zpravidla nebyly příliš velké. Převážovaly jednomanuálové nástroje s pedálem a pozitivy, dále pak menší dvoumanuálové varhany rozčleněné na větší skříň hlavního stroje na kůru a pozitiv se strojem dalšího manuálu v zábradlí kruchty. Až do první čtvrtiny 18. století měly téměř všechny tyto nástroje hrací stůl vestavěný do čela postamentu varhanní skříňe zády k oltáři či ze zadní strany nástroje, teprve později se u dvoumanuálových varhan rozšířily hrací stoly vestavěné do pozitivity s orientací k hlavnímu oltáři, případně (u jednomanuálových varhan) hrací stoly stejně orientované, ale volné, někdy vsazené do zábradlí kruchty. Velmi často je takový hrací stůl u starších varhan výsledkem přestavby v 19. století. Větší nástroje pokročilého 18. století mívaly varhanní skříňe hlavního stroje symetricky rozčleněné po stranách západního okna (tzv. členění na C a Cs stranu) s hracím stolem volně stojícím uprostřed či vsazeným do pozitivu v zábradlí. Disponování skříňe pozitivu s hracím stolem do zábradlí u dvoumanuálových varhan u nás přežívalo hluboko do 2. poloviny 19. století, podobně jako rezidua starších forem řezbářské ornamentiky, někdy i architektonických koncepcí. Otvor uprostřed zábradlí kůru tak zpravidla signalizuje původní umístění pozitivu či volně stojícího hracího stolu varhan, někdy však i celé varhanní skříňe. S šířením tzv. varhanářského romantismu a později i tovární výroby varhan dochází k jisté unifikaci umístění strojů varhan do jediné skříňe s prospektem, z něhož již nelze členění na jednotlivé stroje rozpoznat, a s volným hracím stolem před varhanní skříňí (někdy i na boku skříňe). Vedle klasické mechanické zásuvkové soustavy se v závěru 19. století začíná prosazovat tzv. soustava kuželová s rejstříkovou kancelou a krátce nato i traktury pneumatické, nahrazující ovládací soustavu dřevěných abstraktů stlačeným vzduchem vedeným v olověných trubičkách. Z reliktních torz varhanních strojů mají vedle pozůstatků píšťalového fondu, resp. hracích stolů hodnotu především vzdušnice (**obr. 26**)

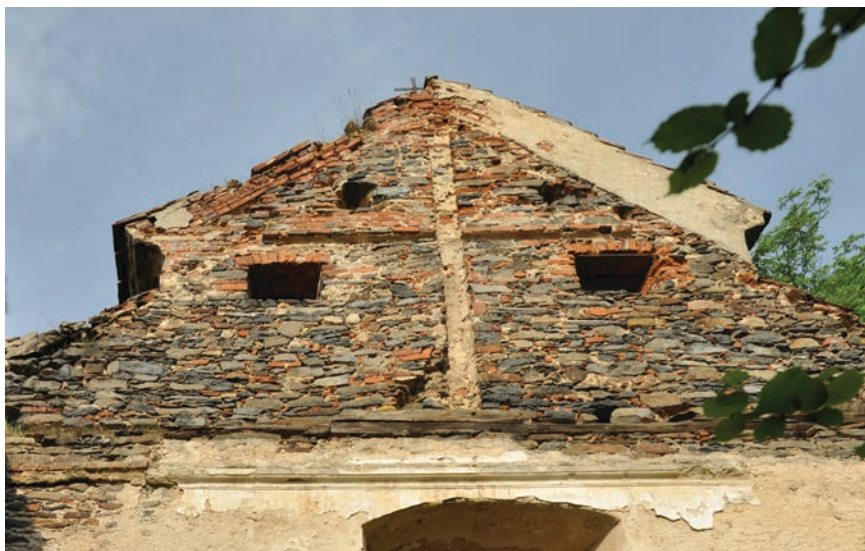
Obr. 27. Bílý Kostelec, kostel sv. Havla, loď, na vnitřní straně štítu lodi se v režném zdivu dochoval otisk hambalkového krovu s věšadlem a částečně hmotově dochovaným zazděným vazným trámem. Otisk je jediným dokladem zaniklého krovu kostela, ve hmotě štítu jsou navíc rozeznatelné dvě stavební fáze. Foto: Táňa. Nejezchlebová, 2012.

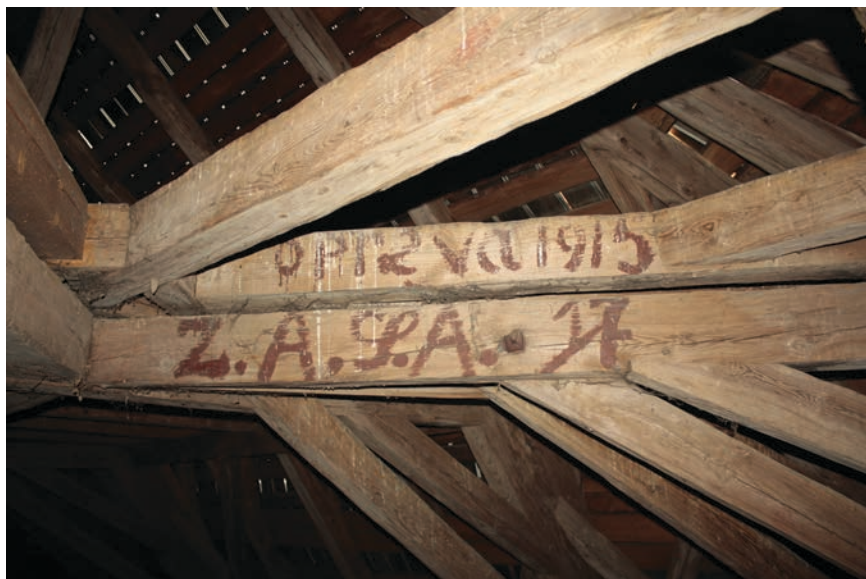
Obr. 28. Telce, kostel sv. Mikuláše – datace v krovu svědčící o jeho opravě na počátku 20. století. Foto: Lucie Radová, 2011.

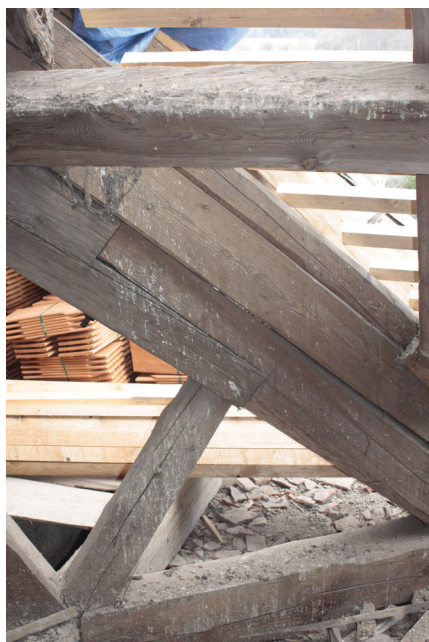
Obr. 29. Velká Černoc, kostel sv. Václava – detail precizní opravy úžlabní krokve, provedené ve 20. letech 20. století. Foto: Lucie Radová, 2009.

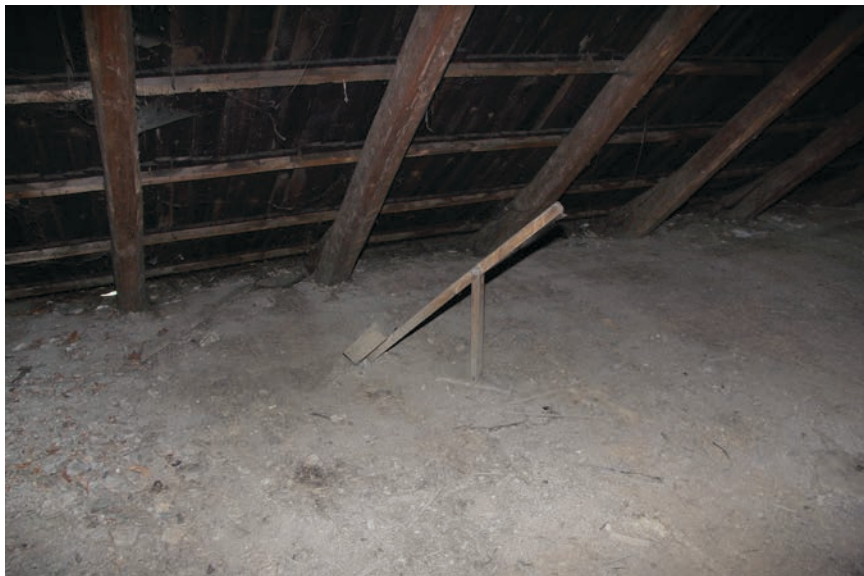
Obr. 30. Minice, kostel sv. Martina – detail závěsného zařízení (kladky) v prostoru krovu nad severním bočním oltářem k zavěšení lampy na věčné světlo. Foto: Lucie Radová, 2008.
